АНАЛИЗ ПРОВЕДЕНИЯ ТЕХНИЧЕСКОГО ОБСЛЕДОВАНИЯ ЖИЛОГО ДОМА В ДВА ЭТАПА

Введение. Одноэтажный жилой дом был возведён по заданию заказчика (физического лица) строительной бригадой (зарегистрирована как ИП) по Канадской технологии быстрого строительства из структурных изоляционных панелей (СИП-панелей). Было заявлено строительство одноэтажного жилого дома из легких материалов за три-четыре летних месяца.

Обследование выполнялось с мая по июнь 2018 года (I этап) и с сентября по ноябрь 2019 года (II этап) с целью определения фактического технического состояния дома на 2018 и 2019 года, ухудшения свойств его элементов.

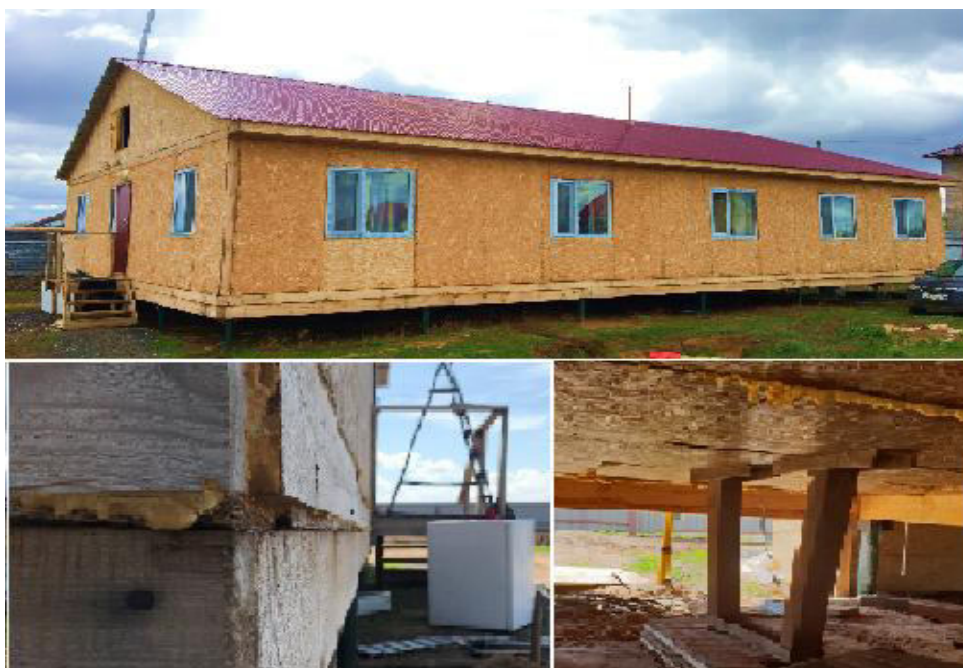
Рисунок 1. Одноэтажный жилой дом на момент проведения обследования

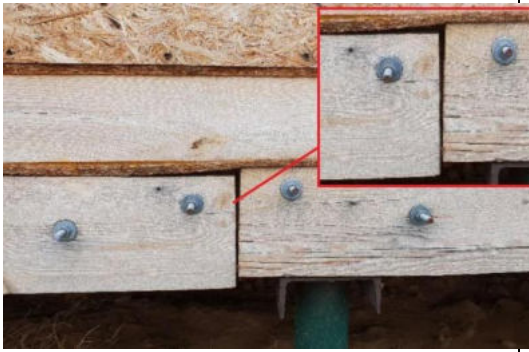
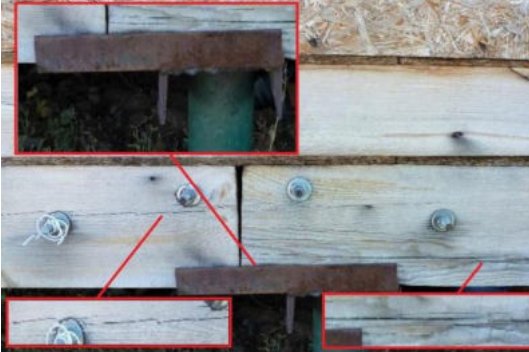
Ф1	Неправильно выполнен узел стыковки балок ростверка	Выполнено усиление путем поддомкрачивания балок ростверка и установки под них швеллера [10
Ф2	Смещение балок ростверка в стыках по вертикали до 25мм	Выполнено усиление путем поддомкрачивания балок ростверка и установки под них швеллера [10
Ф3	Смещение продольной оси балок ростверка от оси сваи до 110мм (несоосность)	Без изменений
Ф4	Отсутствие гидроизоляции между оголовками свай и балками ростверка	Без изменений
Ф5	Некачественно выполненный сварной шов между оголовком из швеллера [16 и сваей	Без изменений
Ф6	-	Коробление и растрескивание балки
Ф7	-	Горизонтальная трещина в балке ростверка шириной раскрытия до 2 мм
