К ВОПРОСУ ОЦЕНКИ ПОЛУЧЕННЫХ РЕЗУЛЬТАТОВ МЕТОДАМИ НЕРАЗРУШАЮЩЕГО КОНТРОЛЯ НА ПРИМЕРЕ СТРОИТЕЛЬСТВА ОБЪЕКТОВ В Г. НУР-СУЛТАН

Аннотация. В данной статье приведено сравнение и анализ полученных данных неразрушающего контроля при обследовании 2-х строительных объектов в городе Нур-Султан. Дана оценка возможности использования данных неразрушающего контроля при определении прочности бетонных и железобетонных конструкций в строительстве.

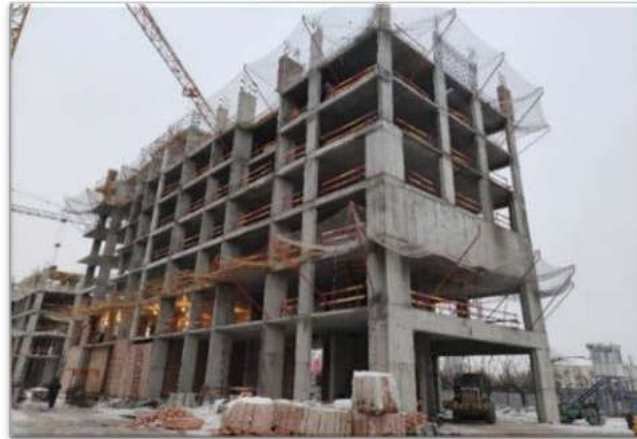
Рисунок 1. Объект 1

Объект 1. МЖК «Akbulak Rivera» Блок 3.4 (см. Рисунок 1).

Обследуемое здание имеет подвальный этаж, 7 надземных этажей и техэтаж. Здание имеет прямоугольную форму в плане с размерами 24.2x16.0 м в осях.

На момент начала проведения обследования жилой блок был возведен, забетонирован и разопалублен до отм. +23.250, что соответствуют верху вертикальных конструкций 6-го этажа. В конструктивном решении для здания принята каркасно-связевая система, где основные несущие конструкции образуются системой пилон, горизонтальных дисков-перекрытий и вертикальных диафрагм жесткости. Роль диафрагм выполняют монолитные стены, стены лестничных клеток и лифтовых шахт. Обследованию подлежали вертикальные и горизонтальные монолитные ж/б конструкции [1].

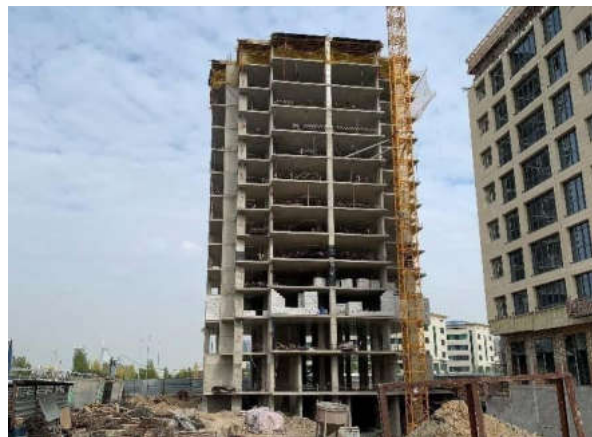
Рисунок 2. Объект 2

Объект 2. МЖК «Асем тас 2» Секция 1 в городе Нур-Султан (см. рисунок 2).

Обследуемое административное здание имеет подвальный этаж, 14 надземных этажей и техэтаж. Здание имеет квадратную форму в плане с размерами 27.4x27.4 м в осях. В конструктивном решении для здания принята каркасно-связевая система, где основные несущие конструкции образуются системой пилон, горизонтальных дисков-перекрытий и вертикальных диафрагм жесткости [2].

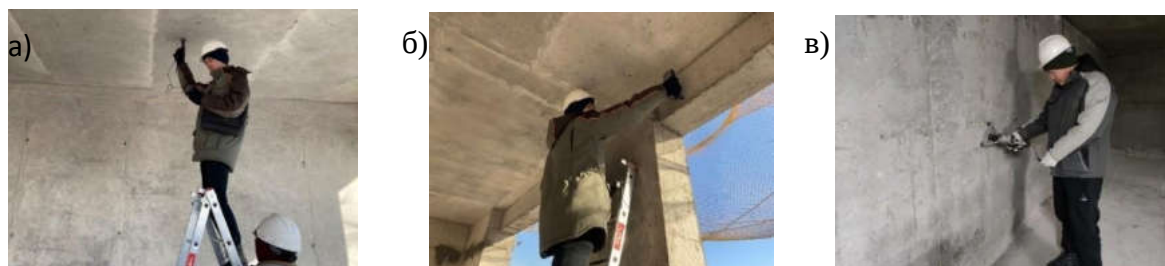
Определение прочности бетона железобетонных конструкций осуществлялось неразрушающим ударно-импульсным методом прибором ИПС-МГ4 (см. Рисунок 3 а), методом ультразвуковой диагностики прибором УКС-МГ4 (см. Рисунок 3 б). В ходе обследования двух объектов выявилось что поверхностный слой бетона, ориентировочно на величину толщины защитного слоя бетона, обладает более низкими прочностными свойствами по сравнению с ядром (центральной частью) конструкций. Данная проблема вызвана несоблюдением технологии ухода за бетоном [5]. Поэтому также использовался метод отрыва со скалыванием прибором ПОС-50МГ4 (см. Рисунок 3 в).

а) прибором ИПС-МГ4; б) прибором УКС-МГ4; в) прибором ПОС-50МГ4 Рисунок 3 – Определение прочности бетона неразрушающими методами [1], [2].

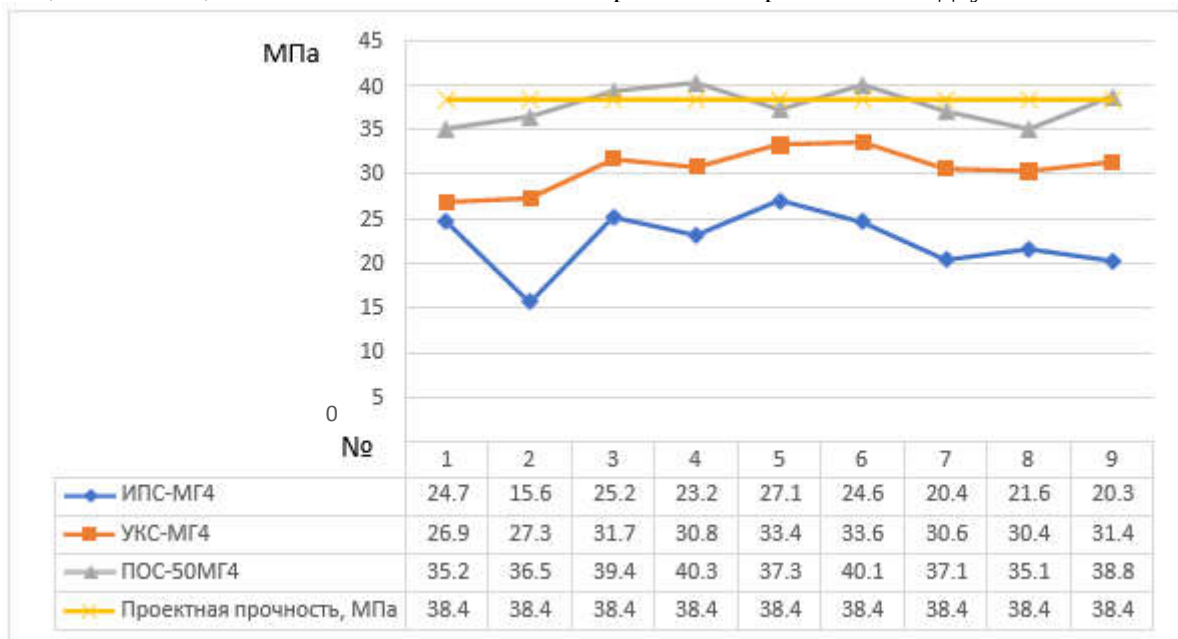
По результатам испытаний бетона неразрушающими методами на прочность на объекте 1 было установлено что поверхностная прочность бетона испытанных конструкций, полученная ударно-импульсным и ультразвуковым методами (приборами ИПС-МГ4 и УКС-МГ4 соответственно), не соответствует проектному классу бетона В30. Средние показатели прочности находятся в диапазоне 15.6-33.6 МПа (41-88%).

Рисунок 4. Прочность ж/б конструкции полученная приборами неразрушающего контроля ИПС-МГ4, УКС-МГ4, ПОС-50МГ4 относительно проектной прочности на объекте

Прочность бетона, полученная методом отрыва со скалыванием (прибором ПОС-50МГ4), в целом, соответствует проектному классу бетона В25. За исключением колонны Км- 6 в осях Вс/6с на 4 этаже, которая в среднем показала 25.6 МПа (80%). На рисунках 4, 5 показаны прочности ж/б конструкции полученные приборами неразрушающего контроля ИПС-МГ4, УКС-МГ4, ПОС-50МГ4 относительно проектной прочности на двух объектах.

По результатам неразрушающего контроля ж/б конструкции, установлено следующее: Поверхностный слой бетона, ориентировочно на величину толщины защитного слоя бетона, обладает более низкими прочностными свойствами по сравнению с ядром (центральной частью) конструкций. Данная проблема была вызвана некачественным исполнением монолитных работ по устройству ж/б конструкций;

В ходе сравнения методов неразрушающего контроля при использовании ударно-импульсного и ультразвукового метода полученная прочность ниже проектной прочности бетона. Для получения наиболее достоверных данных о прочности ж/б конструкций рекомендуется использовать метод отрыва со скалыванием, так как эти значения ближе всего к проектной прочности бетона.
