АНАЛИЗ ПРОВЕДЕНИЯ ТЕХНИЧЕСКОГО ОБСЛЕДОВАНИЯ ЖИЛОГО ДОМА В ДВА ЭТАПА

Введение. Одноэтажный жилой дом был возведён по заданию заказчика (физического лица) строительной бригадой (зарегистрирована как ИП) по Канадской технологии быстрого строительства из структурных изоляционных панелей (СИП-панелей). Было заявлено строительство одноэтажного жилого дома из легких материалов за три-четыре летних месяца.

Обследование выполнялось с мая по июнь 2018 года (I этап) и с сентября по ноябрь 2019 года (II этап) с целью определения фактического технического состояния дома на 2018 и 2019 года, ухудшения свойств его элементов.

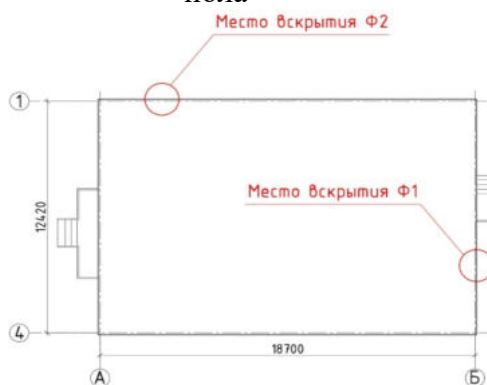
г – Места вскрытия фундамента

По результатам последних вскрышных работ (шурфов) был изъят материал для определения плотности грунта несущего слоя, а также была определена глубина погружения свай, что впоследствии использовалось для статических испытаний грунтов двумя аналогичными сваями.
