**Студенттер мен жас ғалымдардың  
«GYLYM JÁNE BILIM - 2023»  
XVIII Халықаралық ғылыми конференциясының  
БАЯНДАМАЛАР ЖИНАҒЫ**

### **ПУТИ РЕВИТАЛИЗАЦИИ ПАНЕЛЬНЫХ СООРУЖЕНИЙ**

### **РЕКОНСТРУКЦИЯ ЦЕХА ПО ПРОИЗВОДСТВУ АРБОЛИТОВЫХ БЛОКОВ ЗАВОДА «КАРБОН» В Г. ПАВЛОДАР**

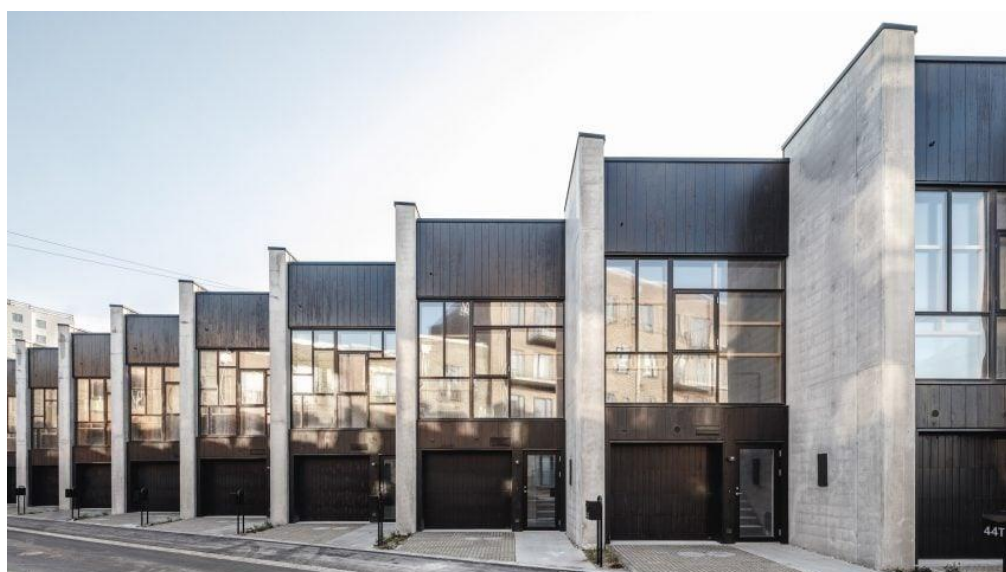
Рисунок 3 - Lendager Group, ЖК Upsyce Studios в Копенгагене

Одним из ярких примеров возможностей современной реновации является опыт Датского бюро Lendager Group. В своих проектах бюро применяет технологию повторного использования фасадных блоков, при которой количество строительных отходов в разы сокращается вместе с необходимыми новыми строительными материалами (рисунок 3). Бюро Lendager Group создает устойчивые решения в области архитектуры и градостроительства, стратегии и анализа, а также разработки продуктов переработки [3].

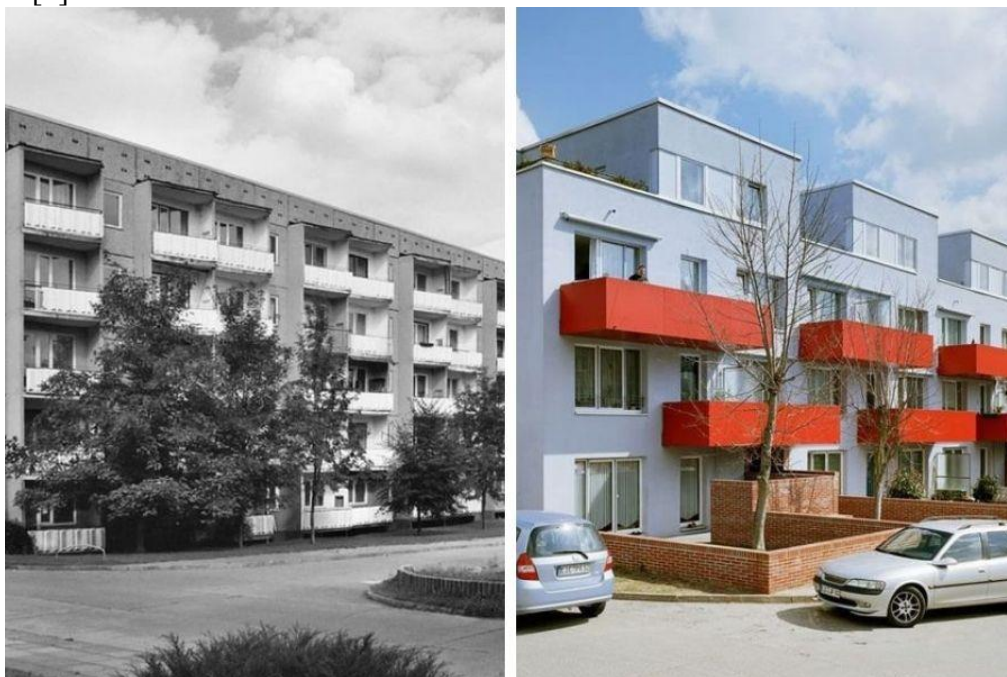
Рисунок 5 – Пример ревитализации панельных жилых домов

Во Франции ревитализация панельных жилых зданий осуществлялась без выселения жильцов. Основные мероприятия по реконструкции были связаны с обновлением фасадов, кровельного покрытия (рисунок 4). Общими приемами обновления крупнопанельных домов являлись увеличение площадей квартир, отдельных помещений за счет пристроек, а также достройка одноэтажного дополнительного пролета вдоль протяженной стороны дома, для размещения в нем учреждений обслуживания с функциональным изменением помещений первого этажа [4].
